FIT FÜR DIE AUSSTELLUNG

Die „Vierzehnjährige Tänzerin“ in der Restaurierungswerkstatt der Skulpturensammlung

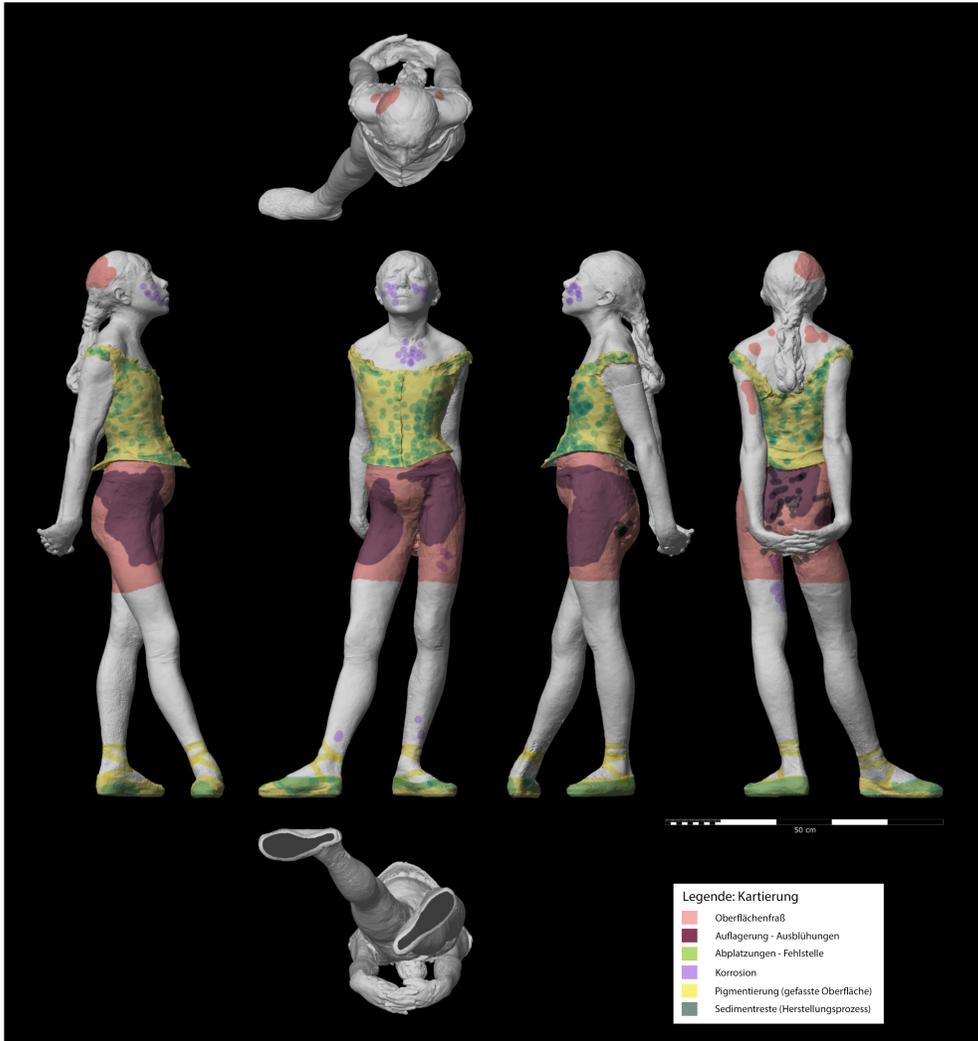
Zustandserfassung der „Vierzehnjährigen Tänzerin“, Kartierung auf digitalem 3D-Modell (Fotogrammetrie & Modellerstellung: Irene Pamer-Gatzsche)

Die Kartierung links zeigt Schäden an der Metalloberfläche der Bronzeskulptur sowie Beschädigungen innerhalb der farbigen Bemalung von Mieder und Ballettschuhen. Deutlich ist der Bereich sichtbar, wo sich das Tutu befand (in Rosa und Lila gekennzeichnet). Die Farbfassung von Mieder und Schuhen (gelb dargestellt) weist zahlreiche Schäden und Verluste auf, die zum Teil bereits zu einem früheren Zeitpunkt retuschiert wurden und sich heute als dunkle Flecken markieren.

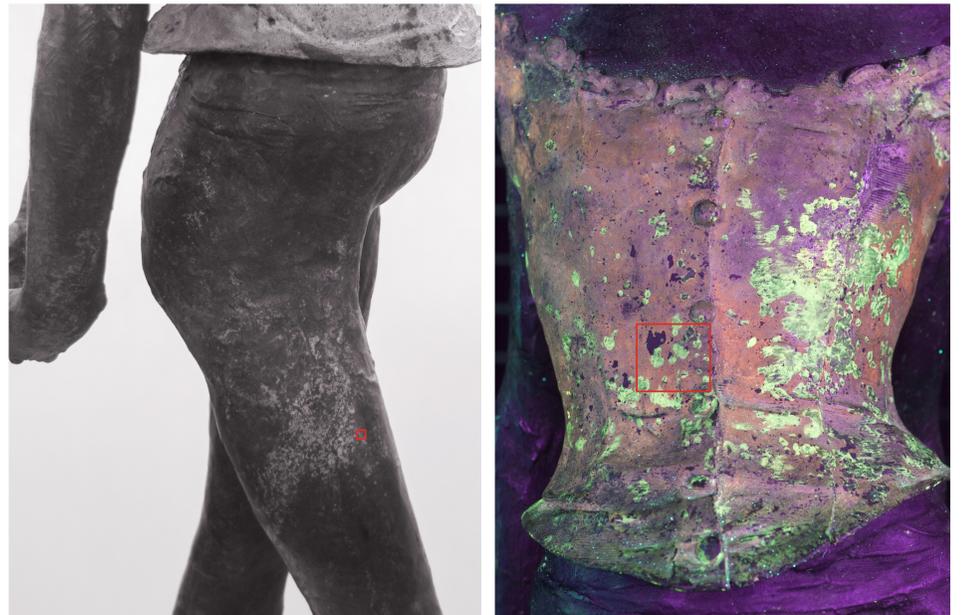
Aufnahmen im Infrarot-Bereich (NIR) verdeutlichen, dass die Berührung des Kunstfasergewebes des Rückchens mit der metallischen Oberfläche darunter zu schädigenden Oberflächenveränderungen am Metall geführt hat (linkes Foto - helle Stellen).

Aufnahmen unter UV-Anregung zeigen Oberflächen, die unterschiedlich stark und unterschiedlich farbig fluoreszieren. Es werden z.B. Bereiche sichtbar, wo bereits restauratorische Maßnahmen wie Retuschen vorgenommen worden sind (rechtes Foto - grünlich fluoreszierende Bereiche). Dies kann Hinweise auf das dafür verwendete Material geben. Für eine genaue Analyse werden jedoch kleinste Proben entnommen, die im Laufe dieses Projekts noch materialanalytisch untersucht werden müssen.

NIR-Aufnahme links, UV-Aufnahme rechts (Rot: Ausschnitte mikroskopische Aufnahmen unten)

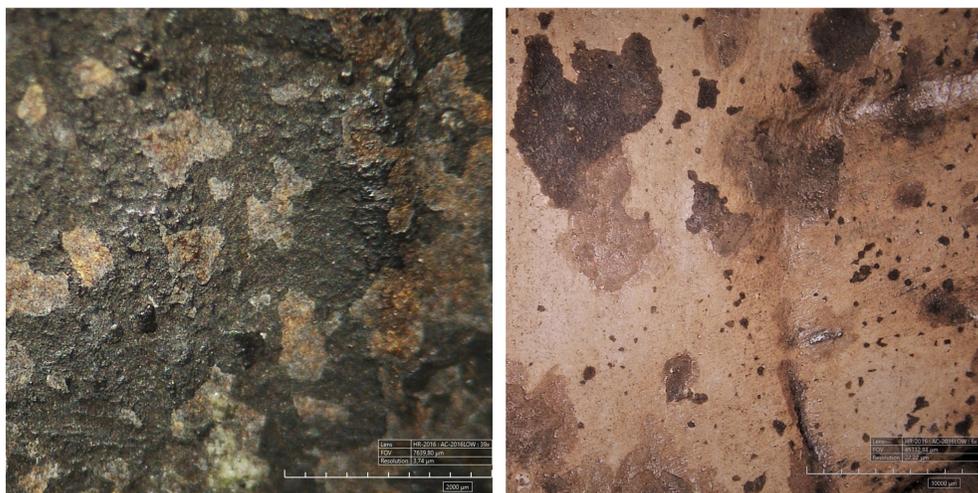
Mikroskopische Aufnahmen der Metalloberfläche links und Farbfassung des Mieders rechts (2000 Mikrometer = 2 Millimeter; 10.000 Mikrometer = 1 Zentimeter)

Auf der Metalloberfläche (linkes Foto) hat sich durch chemische Reaktionen die schwarze Patinierung regelrecht aufgelöst, zahlreiche Stellen zeigen das blanke Metall sowie Ausblühungen.

Im rosafarbenen Mieder (rechtes Foto) sind die helleren bräunlichen Flecken sichtbar, die unter UV-Licht grünlich fluoreszieren. Die großen schwarz erscheinenden Farbfehlstellen sind mit dem bloßen Auge erkennbar. Die vielen kleinen Ausbrüche zeigen sich jedoch erst unter dem Mikroskop.
