FIT FÜR DIE AUSSTELLUNG

Die „Vierzehnjährige Tänzerin“ in der Restaurierungswerkstatt der Skulpturensammlung

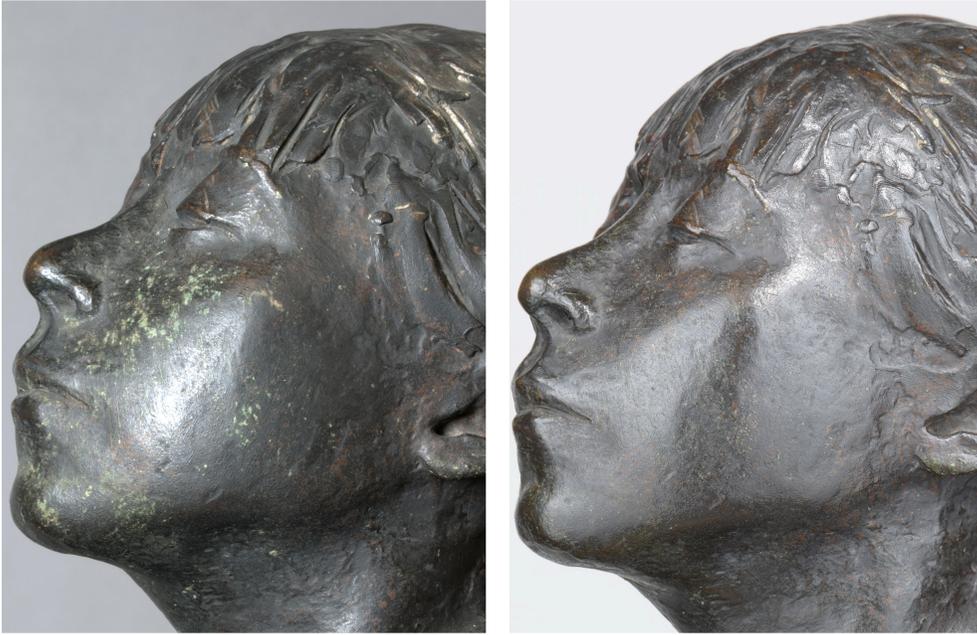
Die Oberfläche des Metallgusses war durch Staub und Schmutz matt geworden. Besonders im Gesicht zeigten sich durch Korrosion verursachte grünliche Auflagen (links im Bild). Korrosionsprozesse schreiten langsam, aber stetig voran – sofern nicht eingegriffen wird.

Detailaufnahme des Gesichts: links Zustand vor der Restaurierung, rechts Zustand nach Reinigung, Abnahme der Korrosion und Wachsüberzug

Die Reinigung der Metalloberfläche erfolgte Zentimeter für Zentimeter mit Wattebäbchen und einem Lösemittelgemisch aus Alkohol und Wasser.

Die grünlichen Korrosionsprodukte wurden mit einem Skalpell sorgsam mechanisch reduziert bzw. chemisch mit Hilfe eines sogenannten Komplexbildners gelöst und entfernt.

Ein abschließend aufgetragener Überzug aus mikrokristallinem Wachs schützt die metallische Oberfläche in Zukunft besser vor schädlichen Umwelteinflüssen.

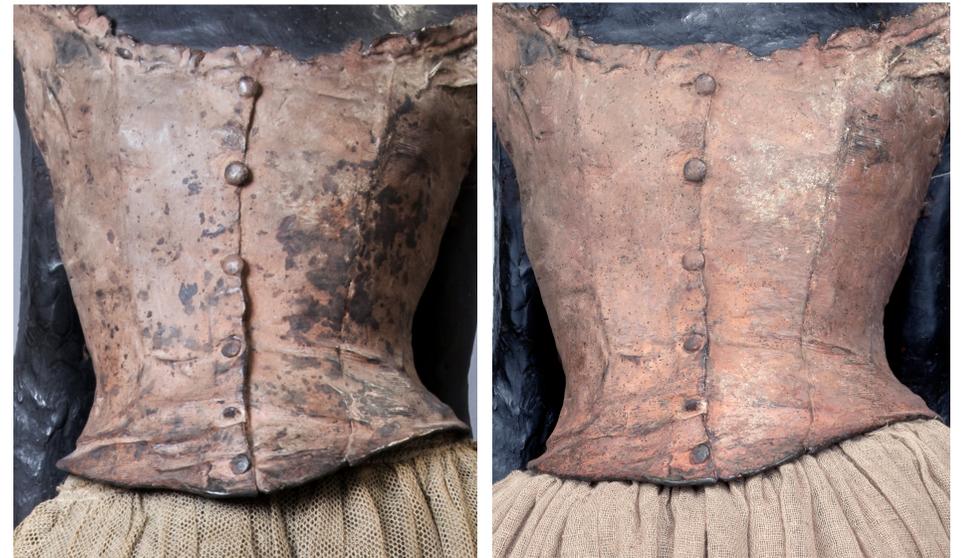
Die farbige Teilfassung des Mieders und der Ballettschuhe war ebenso verschmutzt wie die restliche Metalloberfläche. Um die Farbschichten nicht zu gefährden, wurde für die Reinigung ein Gel hergestellt.

Detailaufnahmen des Mieders: links Zustand vor der Restaurierung, rechts Zustand nach Oberflächenreinigung und Retusche

Schrittweise aufgetragen wirkt es über einen kontrollierten Zeitraum ein und löst den Schmutz an, ohne dass zuviel Reibung und Feuchtigkeit nötig sind.

Die großen dunklen Fehlstellen und zu dunkle Altretuschen wurden mit speziell für die Restaurierung entwickelten Retuschierfarben abgedeckt. Sie bestehen aus lichtbeständigen Pigmenten und einem leicht löslichen Bindemittel aus Kunstharz.

Die Farbergänzungen lassen sich dadurch jederzeit wieder schonend entfernen.

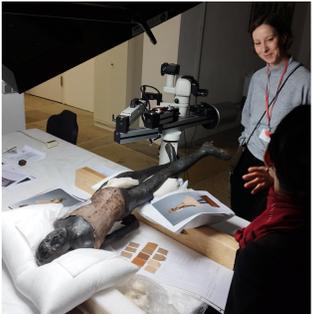
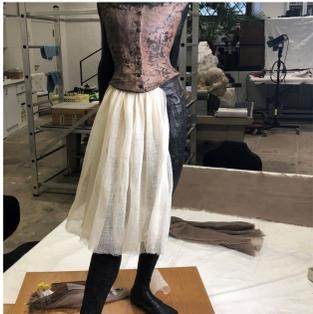
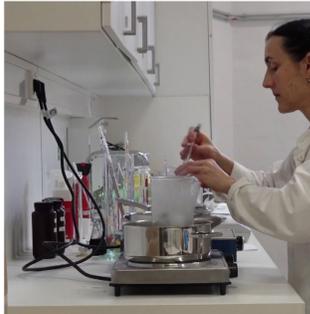
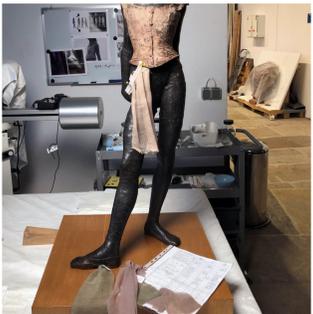
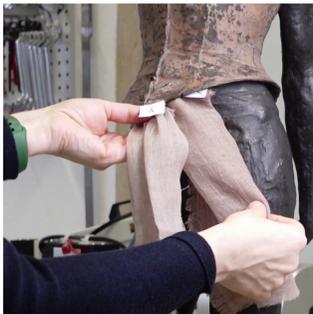
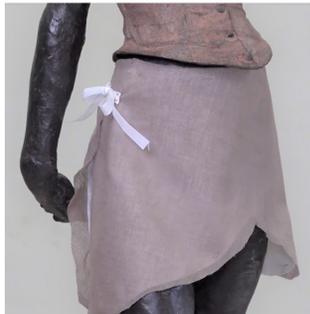
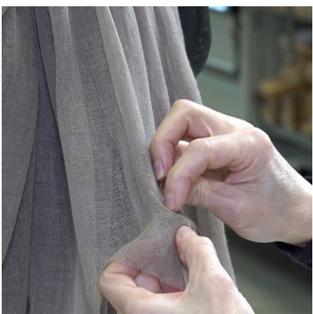
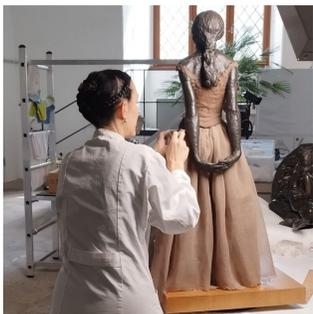
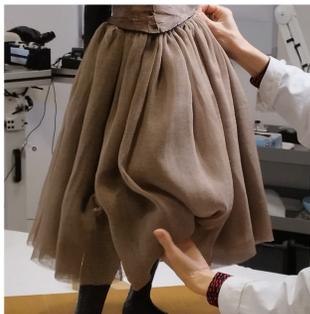
Das alte Tutu aus den 1960er Jahren besteht aus einer Polyamid-Kunstfaser, die mit der Zeit spröde und brüchig geworden ist. Das Material hat sich schädigend auf die darunterliegende Metalloberfläche ausgewirkt. Daher fiel die Entscheidung, das alte Tutu gegen ein neues auszutauschen.

Detailaufnahmen der vielen Arbeitsschritte: Vorbesprechungen, Stoffauswahl, Färben, Anfertigen eines schützenden Unterrockes, Nähen und Kürzen

Um sich Degas anzunähern, wurden Darstellungen von Balletttänzerinnen in Gemälden und Zeichnungen des Künstlers herangezogen, die stets knielange Tutus zeigen. Dementsprechend ist das neue Tutu nun etwas länger.

Die Stoffauswahl fiel auf einen Baumwollstoff, Tarlatan genannt, den auch Degas bereits an seiner Wachsplastik verwendet hat.

Der Stoff musste vor dem Nähen gefärbt werden, um sich optisch der dunkel erscheinenden Metalloberfläche und dem rosafarbenen Mieder anzupassen. Viele Probefärbungen waren nötig, bis der gewünschte Farbton erreicht war.

Nach dem Färben erfolgte das Nähen des Tutus mit der Hand. Drei Stofflagen wurden übereinandergelegt und in der Taille eng gerafft, so dass ausreichend Volumen entstand.
